## Il MiBAC al Salone del Restauro di Ferrara un appuntamento consolidato

## Il mal della pietra. Il restauro del complesso megalitico di Sa Mandra Manna (Tula-SS)

Paola Basoli, Alessio Deroma, Luca Doro, Leyla Maria Saponara

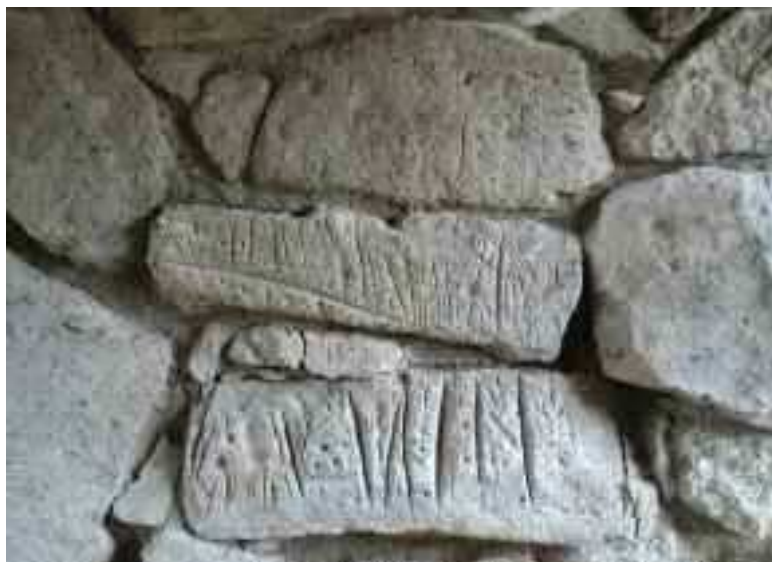
Fig. 1 - Tula. Sa Mandra Manna. Muraglia megalitica: incisioni nel paramento del corridoio.

di strutture dolmeniche si individuano nella tessitura muraria interna e nella stele della tomba di giganti, e nella parte anteriore del corridoio di ingresso alla muraglia, dove su alcuni conci parallelepipedi sono presenti incisioni lineari (Fig. 1).

Nella parete destra del corridoio di ingresso alla muraglia i tre conci sovrapposti istoriati si accostano con inzeppature alla lastra ortostatica, che presenta piccole coppelle sparse senza apparente ordine; nella parete opposta i conci decorati, a parte i due accostati e affrontati a quelli della parete destra, sembrano inseriti a caso nella tessitura muraria e in particolare un concio è inserito nel paramento del corridoio, attribuibile al Bronzo medio. Le pietre utilizzate per le istoriazioni hanno una superficie piana e liscia: sono in corso analisi per individuare il litotipo e l'areale di provenienza, eventuali altre figurazioni e gli strumenti e le modalità di esecuzione.

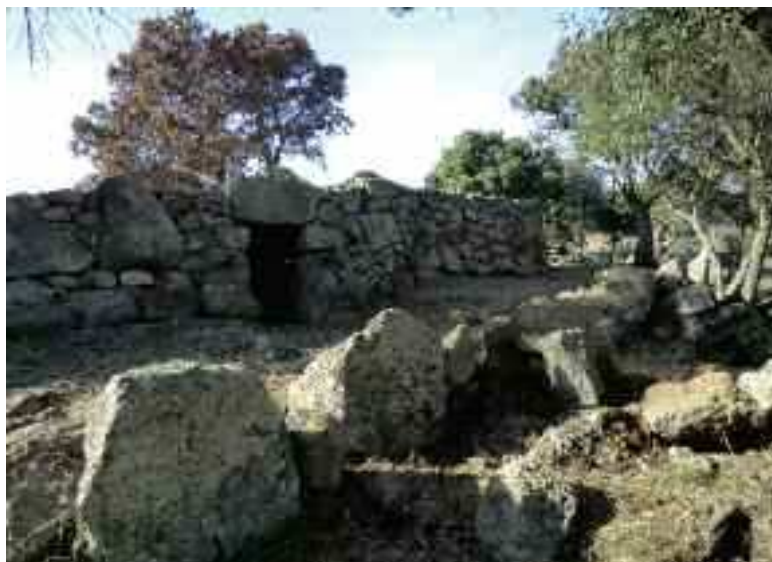
Fig. 2 - Tula. Sa Mandra Manna. Muraglia megalitica: ingresso E e resti della cinta muraria esterna.

Nella struttura della muraglia megalitica si aprono due corridoi di ingresso, uno a E (Fig. 2) e uno a N, con copertura a piattabanda. Un terzo varco permetteva l'accesso al pianoro da W. All'ingresso a N si innesta, attraverso un cambio evidente della tessitura muraria, il nuraghe a corridoio (Fig. 3).

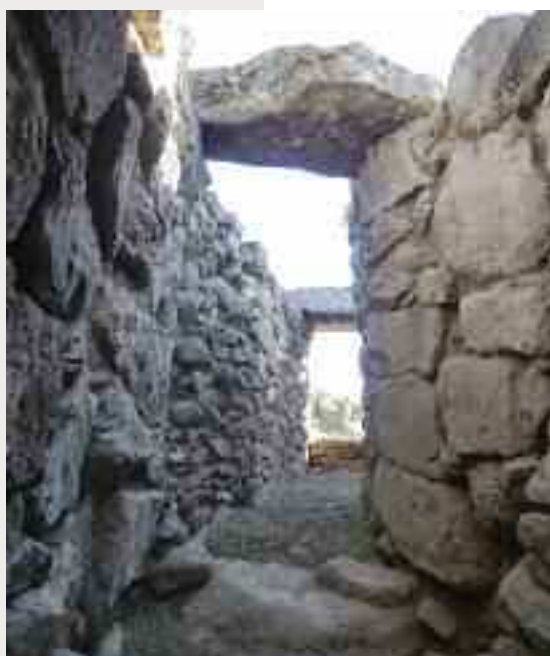
Fig. 3 - Tula. Sa Mandra Manna: il corridoio del nuraghe alla fine dei lavori.

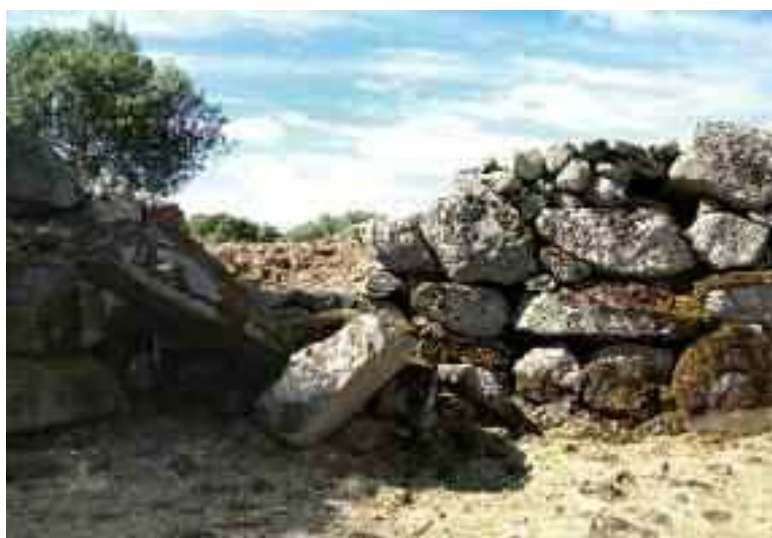
Fig. 4 - Tula. Sa Mandra Manna. Muraglia megalitica: crollo del paramento esterno.

Si è osservato inoltre che il dilavamento della malta di fango dai giunti, dovuto alle precipitazioni meteoriche, innesca il decollo dei cunei lapidei di stabilizzazione, provocando l'instabilità dei conci nelle parti intermedie dell'apparecchio murario e il conseguente crollo delle sezioni di struttura muraria interessate dal fenomeno.

Il processo di consolidamento è stato dunque operato in diverse fasi:

- verifica dell'equilibrio dei conci lapidei lungo lo sviluppo planimetrico della muraglia;
- rimozione del terreno e dei massi gravanti sulle strutture murarie in grado di generare spinte e tensioni di trazione e di scorrimento;
- verifica della stabilità dei massi al piede della muraglia;
- smontaggio delle sezioni di muratura instabili;
- ricostruzione grafica degli apparecchi murari;
- ricollocamento nella posizione originaria, in equilibrio stabile, dei conci lapidei;
- consolidamento, quando necessario, attraverso iniezioni di malta di fango stabilizzata e reinserimento dei cunei lapidei.

Particolare attenzione è stata posta nella ricostruzione della continuità strutturale della muraglia finalizzata al consolidamento ed al ripristino dell'equilibrio statico degli apparecchi murari: alcuni tratti del manufatto erano interessati da grosse lacune che ne interrompevano la continuità strutturale, in alcuni casi anche per diversi metri, destabilizzando la struttura muraria in maniera puntuale e in modo generale nel suo complesso. Il consolidamento attuato attraverso il riempimento delle lacune e il posizionamento di cunei lapidei di stabilizzazione è stato documentato graficamente e fotograficamente.
